Guía de instalación correcta de válvulas Mariposa entre bridas preexistentes

Instalación correcta de válvulas de Mariposa entre bridas preexistentes

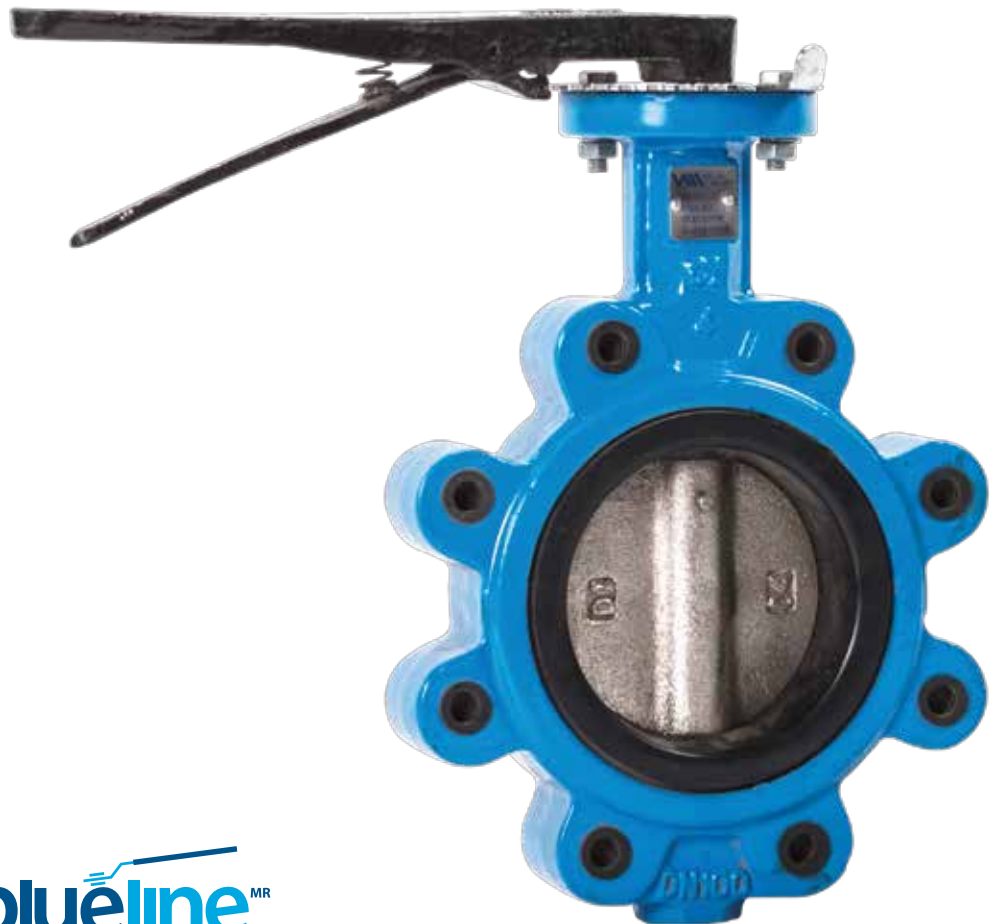
- 1.- Compruebe que el disco de la válvula haya sido colocada en una posición parcialmente abierta, con el borde del disco en $3/8''$, dentro de la cara del asiento, apertura aproximadamente de 10°

- 2.-Comprobar si la distancia entre bridas de la tubería, supere en $3/16''$, el avance de la válvula, antes de colocar la válvula en posición para evitar la distorsión y / o daños a la superficie del asiento.

- 3.- Centre el cuerpo de la válvula entre las bridas y atravesar el cuerpo de la válvula con los pernos posibles desde la brida. Girar el disco a la posición completamente abierta.

- 4.- Mientras que retire gradualmente los separadores de las bridas, centrar el cuerpo de la válvula a las bridas y apretar los pernos de la brida con apriete a mano. Cierre lentamente la válvula para comprobar el juego adecuado del disco.

- 5.- Retornar el disco a la posición completamente abierta y apretar todos los pernos de forma alternada cruzada hasta el par adecuado, según las siguientes especificaciones:

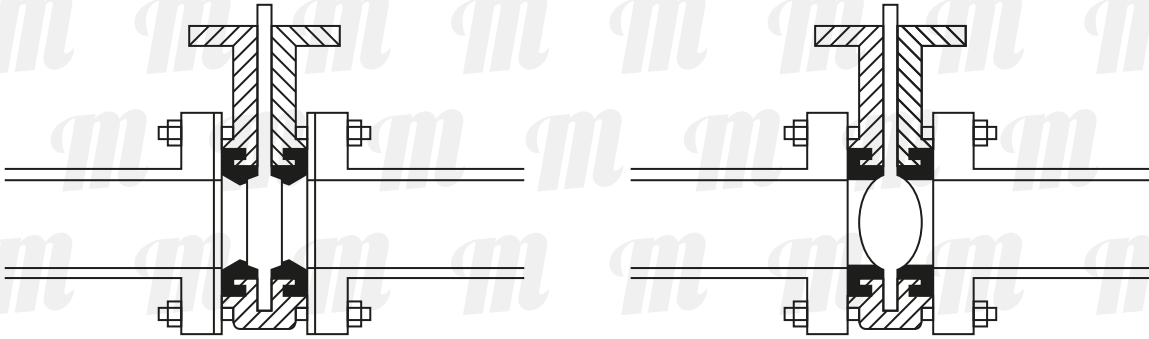
Figura 2: Centrado y rebordeado inicial de la válvula

Instalación incorrecta:

Tubería no separada, disco abierto mas allá de la cara del cuerpo de la válvula; tiene como resultado daños en el borde del disco cuando golpea la brida de la tubería.

Instalación correcta:

Tubería separada y alineada, disco rotado; resultados, ningún deseable par de torsión de asentamiento/desasentamiento, borde del disco protegido

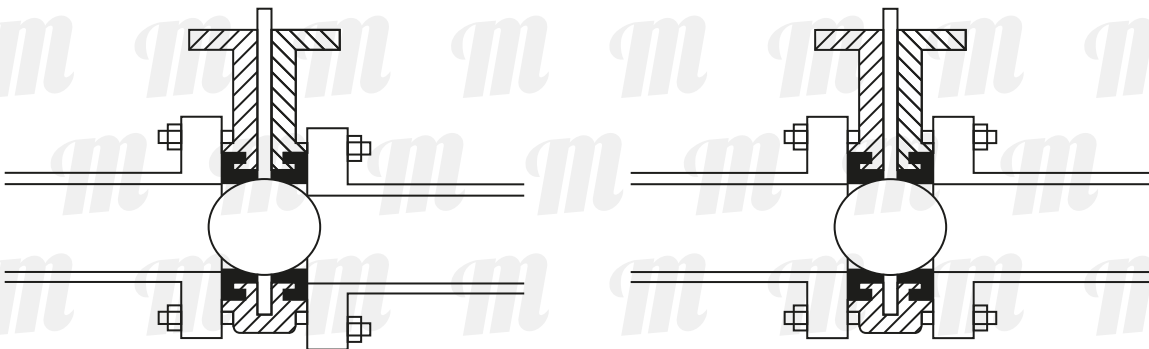
Figura 3: Alineación y ajuste final de los pernos de la brida

Instalación incorrecta:

Mala alineación de la tubería
Resultados: DE del disco choca con DI de la tubería causando daños al borde del disco, aumento de el par de torsión y fugas, o-rings de la cara del asiento sella inadecuadamente.

Instalación correcta:

Correcta alineación de la tubería, pernos ajustados, disco en posición totalmente abierta
Resultados: Disco no toca el DI de la tubería, la cara del asiento sella correctamente, no torsión inicial excesiva.
